CIÊNCIA E TECNOLOGIA:
IMPLICAÇÕES NO ENSINO, PESQUISA E EXTENSÃO

CASO CLÍNICO: COROA TOTAL EM RESINA COMPOSTA DIRETA

A. Relato de Caso Clínico

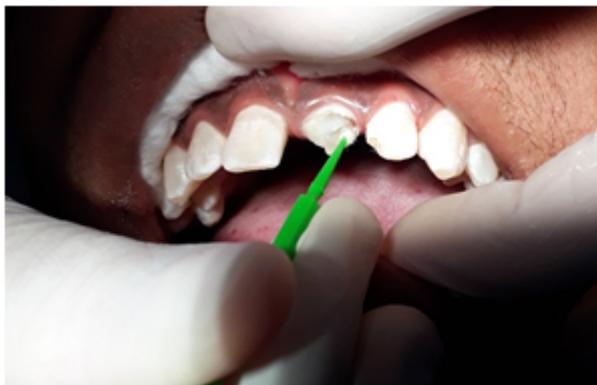
Paciente R.G.P, 16 anos, sexo masculino, apresentou-se na clínica do Projeto de Restauração de Dentes Tratados Endodônticamente da Universidade Estadual de Montes Claros (Unimontes) para reabilitação do elemento 21. O dente apresentava destruição total da coroa dental, o que segundo queixa-principal do paciente interferia na estética e função do mesmo, porém com ausência de dor ou qualquer tipo de sintomatologia. Na primeira consulta, após exame clínico e verificação radiográfica da qualidade da obturação endodôntica, que se encontrava satisfatória (Fig. 1), optou-se pelo tratamento reabilitador utilizando um retentor intrarradicular de fibra de vidro associado à restauração direta em resina composta pela técnica de mão livre. Após esclarecimentos a responsável assinou o termo de consentimento livre e esclarecido fornecido pela universidade, concedendo a autorização para o início do tratamento.

Figura 1. Foto inicial, grande perda de estrutura coronária.

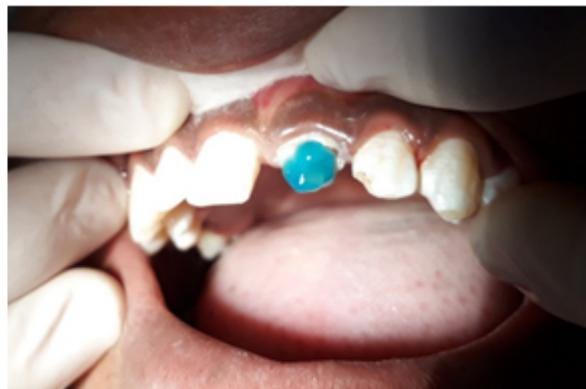
Figura 2. Condicionamento ácido da estrutura dentária remanescente e do pino de fibra de vidro.

Na segunda sessão, calculou-se a quantidade de material obturador a ser removido (10mm), de forma que 1/3 apical de guta-percha ficou intacta na raiz do dente para garantir o selamento apical. Iniciou-se a desobturação, confirmando-se o comprimento da broca Largo com régua endodôntica milimetrada e cursor de borracha. Após o preparo do canal radicular, este foi limpo com auxílio de algodão embebido em álcool e seco com cones de papel absorvente, com intuito de retirar algum resíduo de material obturador. Logo, prosseguiu-se à marcação e prova do pino Reforpost número 2 no comprimento de desobturação. Só então foi realizado o ataque ácido e aplicado o sistema adesivo Ambar/Universal (3M/ESPE, São Paulo, SP, Brasil) na cavidade intrarradicular e no pino de fibra de vidro. Para a cimentação do pino foi selecionado o cimento resinoso dual Alcem Core (3M/ESPE, São Paulo, SP, Brasil), manipulado e inserido no canal radicular com auxílio da sua ponteira, de maneira a ser depositado de dentro para fora do canal. Com o canal devidamente preenchido, o cimento foi aplicado à superfície do pino previamente limpo com álcool e embebido em adesivo Ambar/Universal devidamente fotoativado. O pino de fibra de vidro foi, então, inserido no canal e o extravasamento de cimento retirado, seguido de fotopolimerização e do corte do excesso de pino em alta rotação com ponta diamantada 3195. Com o pino devidamente cimentado mediante isolamento relativo do campo operatório, os dentes adjacentes foram protegidos para realização de protocolo adesivo - condicionamento com ácido fosfórico 37% por 30 segundos e aplicação de adesivo seguido de fotopolimerização por 30 segundos (Fig. 2).

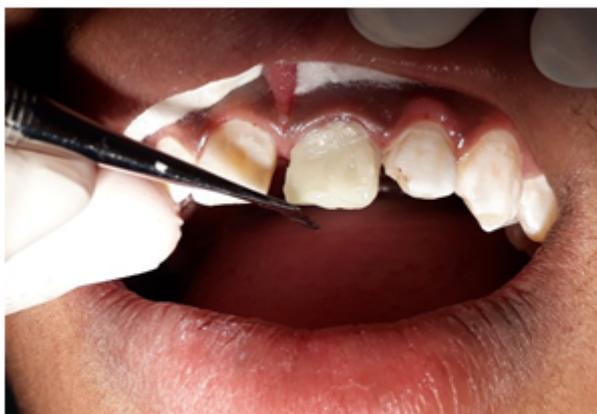
Figura 3. Restauração direta em resina composta pela técnica de mão livre.

Na reconstrução da coroa dental foi usada a técnica incremental (Fig. 3) com resina composta da marca Charisma cor Incisal na superfície lingual da coroa em reconstrução. A partir daí, deu-se início à inserção de resina composta Charisma cor B2 para dentina no corpo da restauração, reproduzindo os mamelões dentinários. Utilizou-se resina composta Charisma cor B1 para esmalte nos bordos e face vestibular da coroa, sempre em pequenos incrementos, fotoativados individualmente. Dessa forma, finalizou-se a construção da coroa total em resina composta direta.

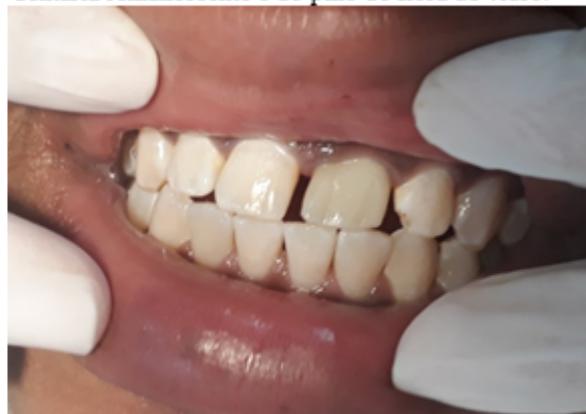
Figura 4. Após acabamento e polimento.

Após sete dias, o paciente retornou ao atendimento, quando foram feitas manobras de acabamento e polimento da restauração. Para tal, foram utilizadas pontas diamantadas nº 3195FF e 3118FF e, por fim, pontas de silicone para polimento de resina até a superfície apresentar-se devidamente lisa e brilhante (Fig. 4).
